1. Einleitung

2. Werkstoff 1.4520

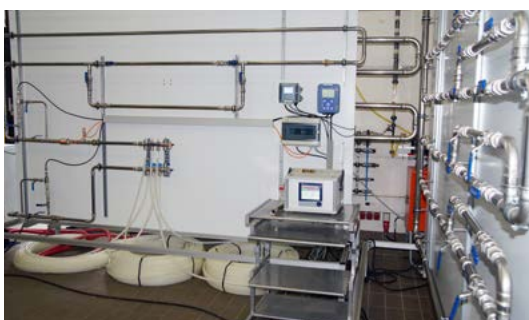
Bild 3: Prüfstand IWW mit Rohrleitungen und Messtechnik

Das IWW Zentrum Wasser in Mülheim an der Ruhr ist ein An-Institut der Universität Duisburg-Essen und beschäftigt sich unter anderem mit Fragen der Korrosionsbeständigkeit von Werkstoffen in wasserführenden Anlagen. Für die Untersuchungen wurde ein Prüfstand für Installationsrohre entwickelt, der umfangreich mit der erforderlichen Messtechnik und Sensorik ausgestattet war (Bild 3). In diesen Prüfstand wurden die Rohre der Esta Rohr GmbH eingebaut und unter realitätsnahen Bedingungen für einen Zeitraum von etwa zwei Jahren erprobt. Die Prüfbedingungen wurden hinsichtlich der Haupteinflussgrößen Chloridgehalt, Sulfatgehalt, Temperatur und Sauerstoffzufuhr so gewählt, dass sie jeweils den kritischsten realen Beanspruchungen entsprachen. **Dies bedeutet im Einzelnen:**

Der Prüfaufbau wurde hinsichtlich der Verhältnisse der Rohrmaterialien und der Größe der medienberührten Innenoberflächen an einem realen Objekt ausgerichtet und entsprechend maßstabsgetreu verkleinert. Die Zusammensetzung des verwendeten Füllwassers ist in Bild 4 dargestellt. Während des Versuchs wurden die wesentlichen Kennwerte gemessen. Hierzu zählen der Sauerstoffgehalt in der Leitung, der Druck, die Temperatur, die Strömungsgeschwindigkeit und das Redoxpotential. Für die korrosive Beanspruchung der Leitungsrohre ist vor allem der Sauerstoffgehalt des Wassers maßgeblich. Messungen in einem geschlossenen Kreislauf ohne Kontakt mit Kunststoffrohren zeigen, dass der Sauerstoffgehalt nach etwa 10 Tagen ausgehend von etwa 10 mg/l bis auf nahezu Null abgesunken ist (Bild 5). Im ungünstigeren Fall einer Verbindung mit einem Kunststoffrohr, welches eine gewisse Nachdiffusion des Sauerstoffs zulässt, erfolgt der Abbau des Sauerstoffs im Wasser entsprechend länger. In diesem Fall ist der Sauerstoffgehalt erst nach rund 40 Tagen auf einen Wert von Null abgesunken. Aus dem Verlauf der Sauerstoffkonzentration in Abhängigkeit von der Versuchsdauer kann ein mittlerer Verbrauch des Sauerstoffs durch eine Korrosionsreaktion mit dem Leitungsrohr aus dem Werkstoff 1.4520 errechnet werden. Daraus ergibt sich unter den gewählten Versuchsbedingungen eine Abtragsrate durch flächige Korrosion von lediglich 1 µm in 50 Jahren. Die Rohre aus dem Werkstoff 1.4520 wurden nach unterschiedlichen Zeiten aus dem Versuchsstand entnommen und danach optisch begutachtet. Es zeigte sich jeweils eine gelbliche Verfärbung durch die Reaktion des Sauerstoffs im Wasser mit der inneren Oberfläche des Edelstahlrohrs (Bild 6). Darüber hinaus erfolgten elektrochemische Messungen zur Indikation eines möglichen Angriffs durch Loch- oder Spaltkorrosion. Die sehr umfangreichen Messungen an Rohren mit unterschiedlichen Verweilzeiten im Prüfstand bis zu maximal 559 Tagen ergaben jedoch keinerlei Anzeichen für einen Korrosionsangriff. Dabei wurden sowohl Messstellen im Grundwerkstoff, als auch in der Laserschweißnaht berücksichtigt. Die geglühte Laserschweißnaht zeigte sich in der statistischen Auswertung hinsichtlich ihrer korrosionschemischen Eigenschaften dem Grundwerkstoff ebenbürtig.

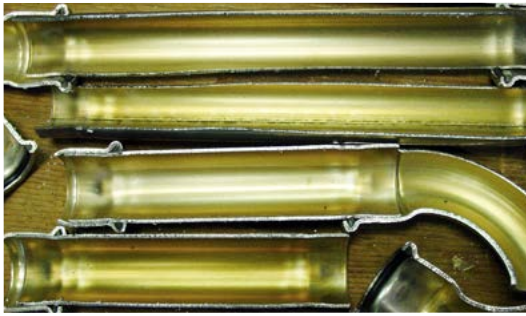
Bild 6: Teile des geprüften Systems nach Versuchsende
