# simplesta®-Edelstahl-Rohrsystem SH

WERKSTOFF 1.4520

für Heizungsinstallationen und  
geschlossene Wasserkreisläufe

**EIGNUNGSNACHWEIS**

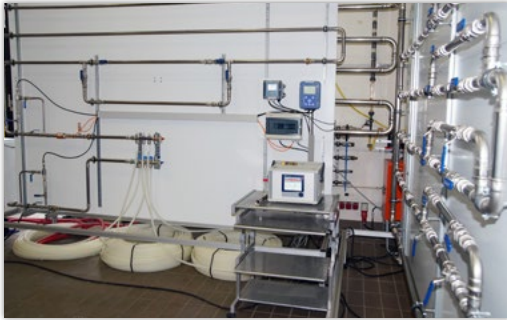
Bild 3: Prüfstand IWW mit Rohrleitungen und Messtechnik

Das IWW Zentrum Wasser in Mülheim an der Ruhr ist ein An-Institut der Universität Duisburg-Essen und beschäftigt sich unter anderem mit Fragen der Korrosionsbeständigkeit von Werkstoffen in wasserführenden Anlagen. Für die Untersuchungen wurde ein Prüfstand für Installationsrohre entwickelt, der umfangreich mit der erforderlichen Messtechnik und Sensorik ausgestattet war (Bild 3). In diesen Prüfstand wurden die Rohre der Esta Rohr GmbH eingebaut und unter realitätsnahen Bedingungen für einen Zeitraum von etwa zwei Jahren erprobt. Die Prüfbedingungen wurden hinsichtlich der Haupteinflussgrößen Chloridgehalt, Sulfatgehalt, Temperatur und Sauerstoffzufuhr so gewählt, dass sie jeweils den kritischsten realen Beanspruchungen entsprachen. **Dies bedeutet im Einzelnen:**

Der Prüfaufbau wurde hinsichtlich der Verhältnisse der Rohrmaterialien und der Größe der medienberührten Innenoberflächen an einem realen Objekt ausgerichtet und entsprechend maßstabsgetreu verkleinert. Die Zusammensetzung des verwendeten Füllwassers ist in Bild 4 dargestellt. Während des Versuchs wurden die wesentlichen Kennwerte gemessen. Hierzu zählen der Sauerstoffgehalt in der Leitung, der Druck, die Temperatur, die Strömungsgeschwindigkeit und das Redoxpotential. Für die korrosive Beanspruchung der Leitungsrohre ist vor allem der Sauerstoffgehalt des Wassers maßgeblich. Messungen in einem geschlossenen Kreislauf ohne Kontakt mit Kunststoffrohren zeigen, dass der Sauerstoffgehalt nach etwa 10 Tagen ausgehend von etwa 10 mg/l bis auf nahezu Null abgesunken ist (Bild 5). Im ungünstigeren Fall einer Verbindung mit einem Kunststoffrohr, welches eine gewisse Nachdiffusion des Sauerstoffs zulässt, erfolgt der Abbau des Sauerstoffs im Wasser entsprechend länger. In diesem Fall ist der Sauerstoffgehalt erst nach rund 40 Tagen auf einen Wert von Null abgesunken. Aus dem Verlauf der Sauerstoffkonzentration in Abhängigkeit von der Versuchsdauer kann ein mittlerer Verbrauch des Sauerstoffs durch eine Korrosionsreaktion mit dem Leitungsrohr aus dem Werkstoff 1.4520 errechnet werden. Daraus ergibt sich unter den gewählten Versuchsbedingungen eine Abtragsrate durch flächige Korrosion von lediglich 1 µm in 50 Jahren. Die Rohre aus dem Werkstoff 1.4520 wurden nach unterschiedlichen Zeiten aus dem Versuchsstand entnommen und danach optisch begutachtet. Es zeigte sich jeweils eine gelbliche Verfärbung durch die Reaktion des Sauerstoffs im Wasser mit der inneren Oberfläche des Edelstahlrohrs (Bild 6). Darüber hinaus erfolgten elektrochemische Messungen zur Indikation eines möglichen Angriffs durch Loch- oder Spaltkorrosion. Die sehr umfangreichen Messungen an Rohren mit unterschiedlichen Verweilzeiten im Prüfstand bis zu maximal 559 Tagen ergaben jedoch keinerlei Anzeichen für einen Korrosionsangriff. Dabei wurden sowohl Messstellen im Grundwerkstoff, als auch in der Laserschweißnaht berücksichtigt. Die geglühte Laserschweißnaht zeigte sich in der statistischen Auswertung hinsichtlich ihrer korrosionschemischen Eigenschaften dem Grundwerkstoff ebenbürtig.

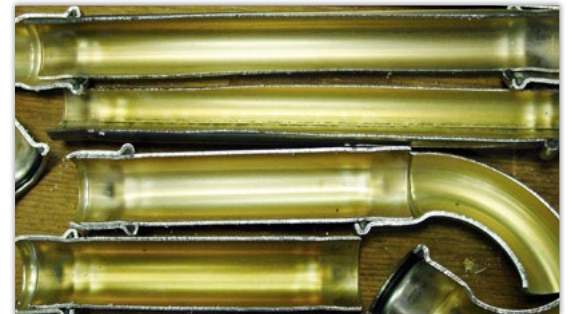
Bild 6: Teile des geprüften Systems nach Versuchsende
